フッ素系高分子電解質膜の 化学劣化と機械劣化

第6回FC-Cubicオープンシンポジウム

技術研究組合FC-Cubic

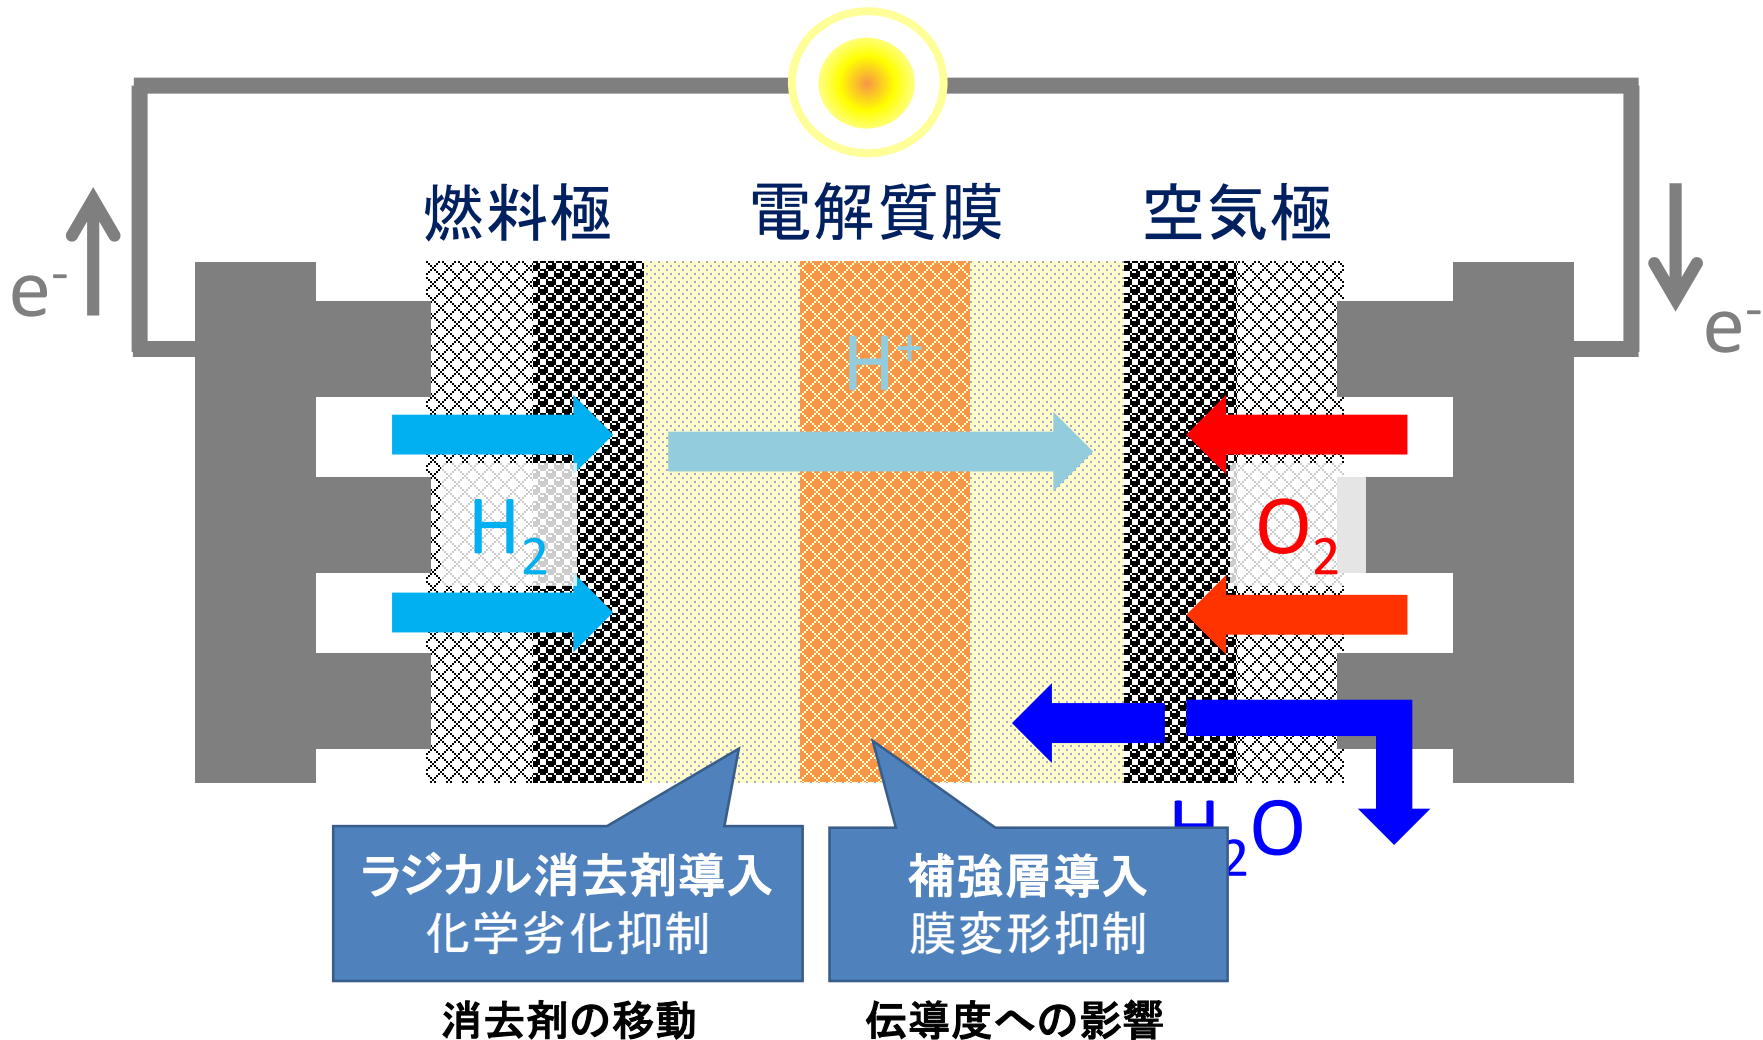
複合化による耐久性向上

一層の耐久性向上には電解質高分子自体の性能向上が必要

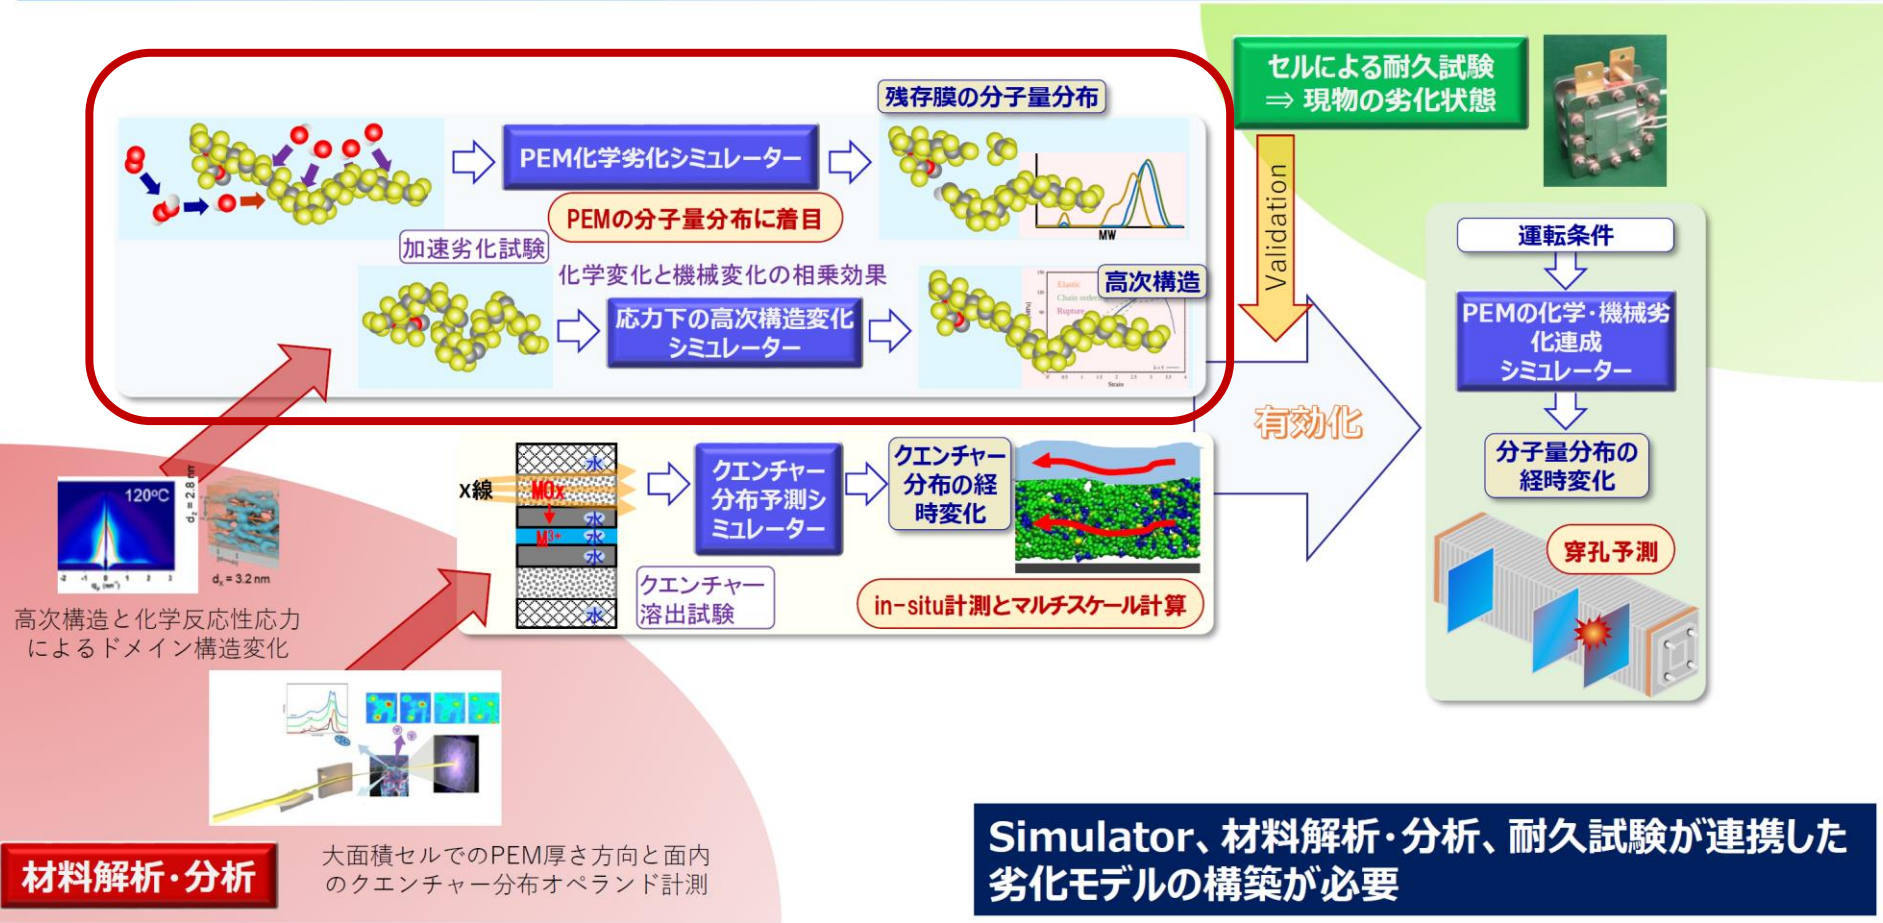
シミュレーションをベースとした劣化モデルの構築

Simulator、材料解析・分析、耐久試験が連携した劣化モデルの構築が必要

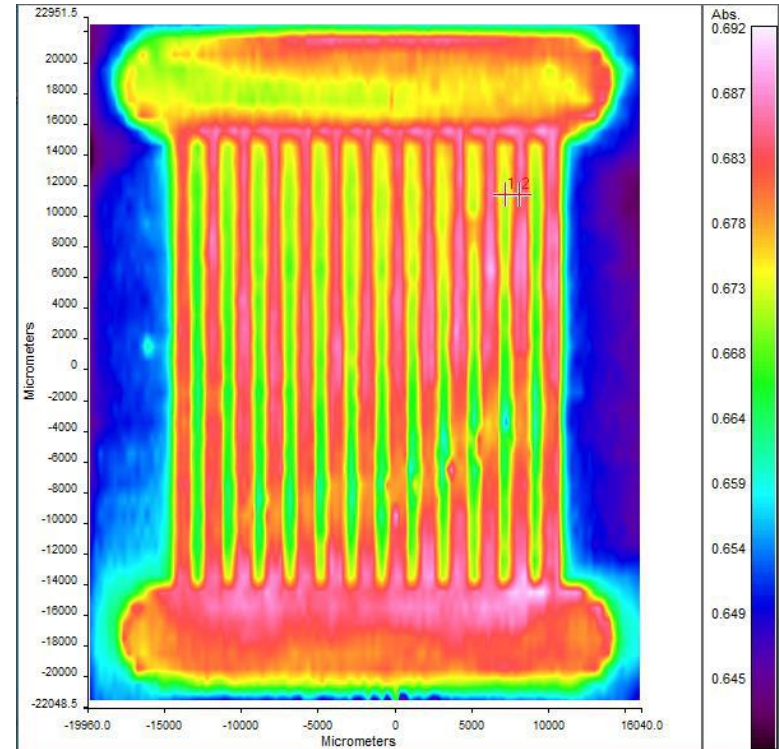
1770cm⁻¹ピーク強度マップ

チャンネル部がリブ部よりも劣化

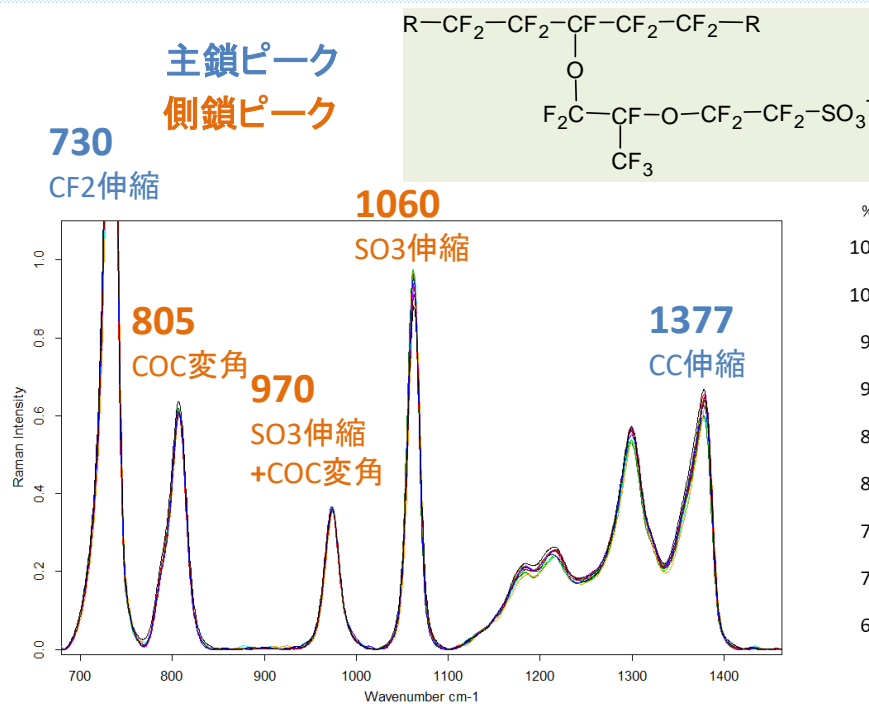
ナフィオン膜のラマンスペクトル

730cm⁻¹の主鎖ピークでスペクトルを規格化
劣化前を100%とした劣化後のピーク強度を比較

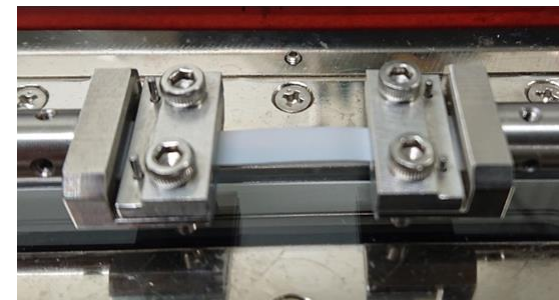
• 試験装置

既存の高温引張試験装置を
加湿測定ができるように改造

サンプルサイズ: 5~8mm × 40mm
引張速度: 50mm/min

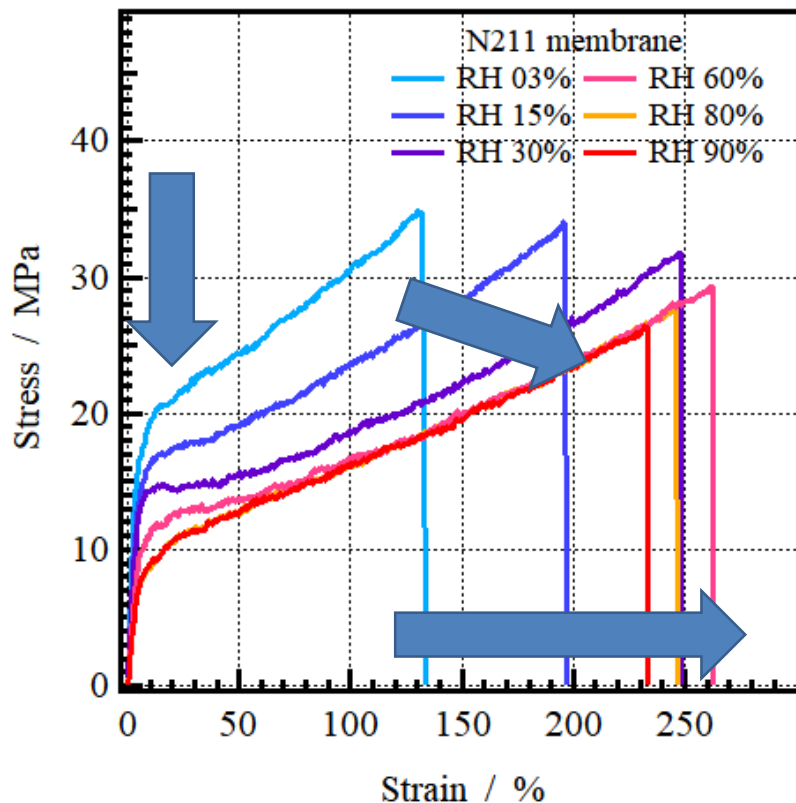
湿度依存性 (22°C)

温度／湿度の上昇に伴い

- ・ヤング率、降伏応力、破断強度は低下
- ・破断伸びは増加

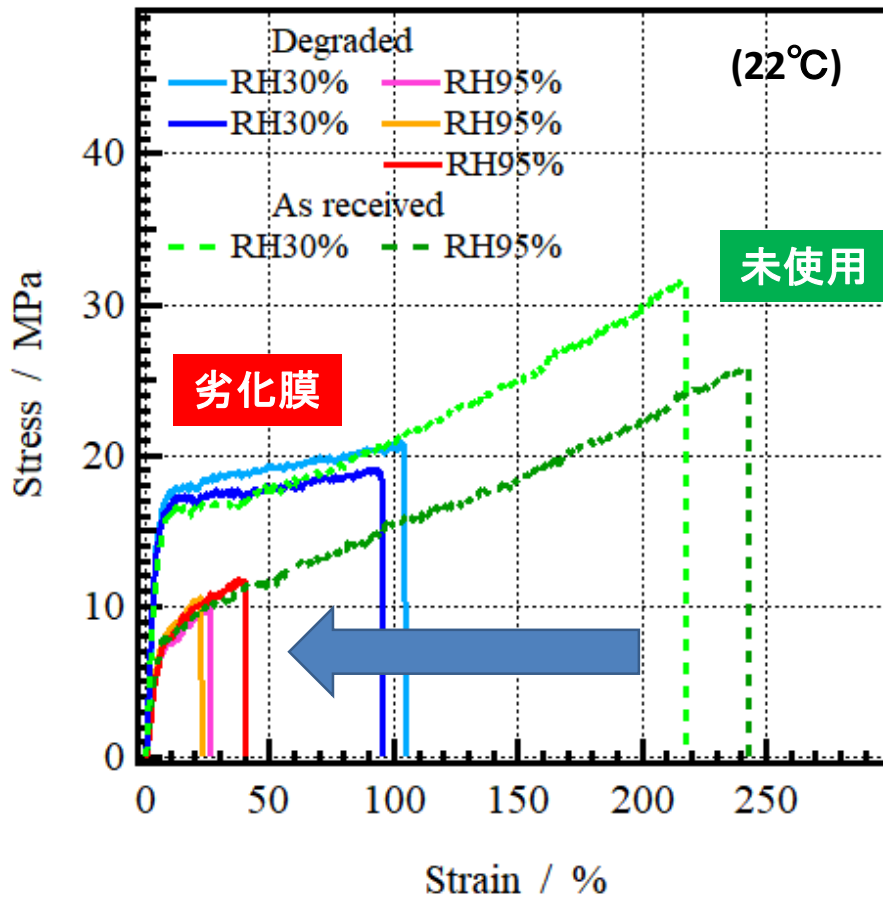
- 95°C10%RH72時間曝露試験後

・破断伸びが大きく低下し、高湿度の方が破断伸びが小さい(未劣化と逆)

- ナフイオン膜の過酸化水素曝露試験を行い、分解生成物および劣化膜の化学分析や計算化学的検討から、エーテル部位での側鎖脱離と主鎖切断により化学劣化が進行すると推測した。
- 化学劣化膜の一軸引張試験では破断伸びが著しく低下し、化学劣化による分子鎖切断と分解による低密度領域の発生に起因するものと推測した。

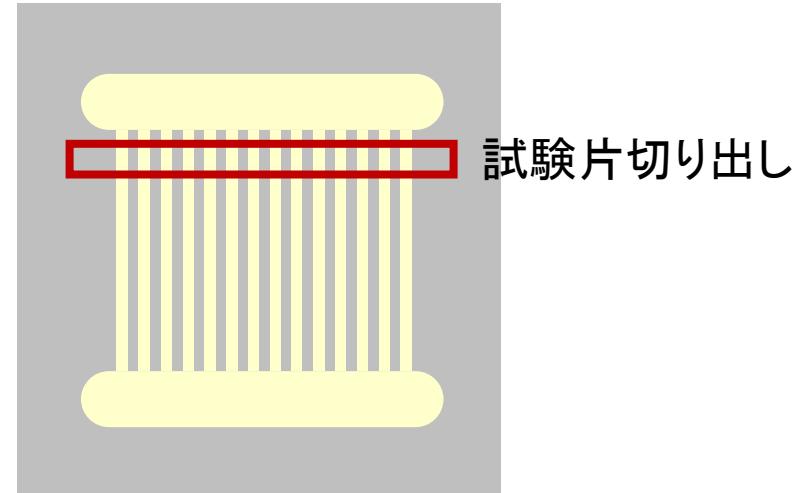
・劣化の大きいチャネル部で膜が破断(RH95%)

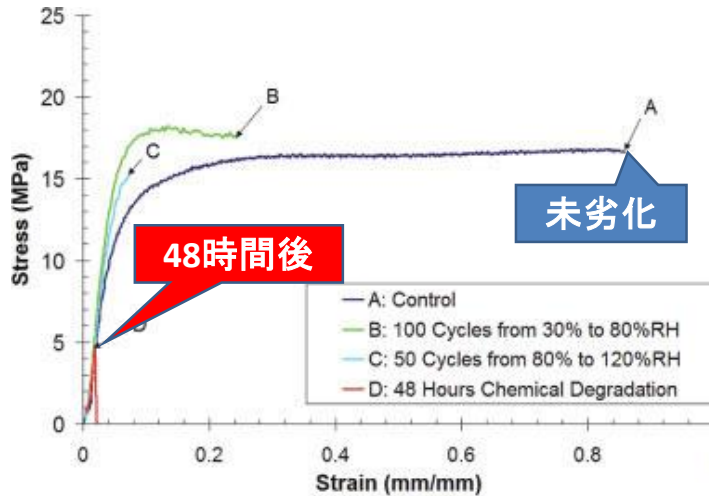
(Huang et al., 2006)

NR211 90°C 30%RH

・破断伸びが大きく低下するが、膜厚減少は小さく、断面にき裂等はみられない

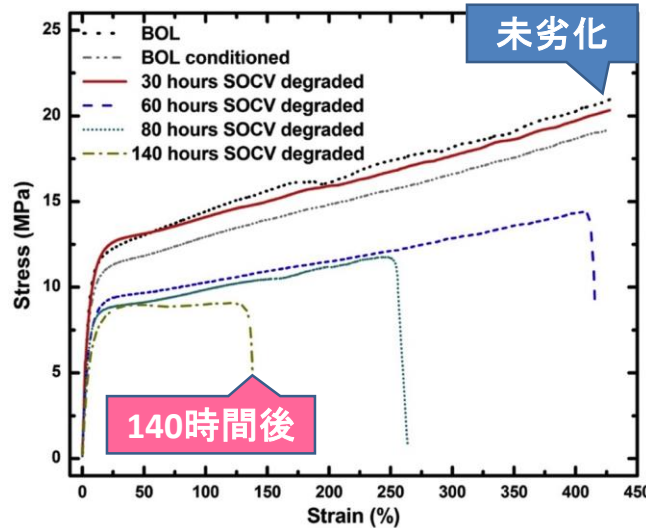
(Bhattacharya et al., 2020)

NRE211 80°C 56%RH
